- OBS – Bakkamera indgang på MediaNav skal aktiveres med original tester

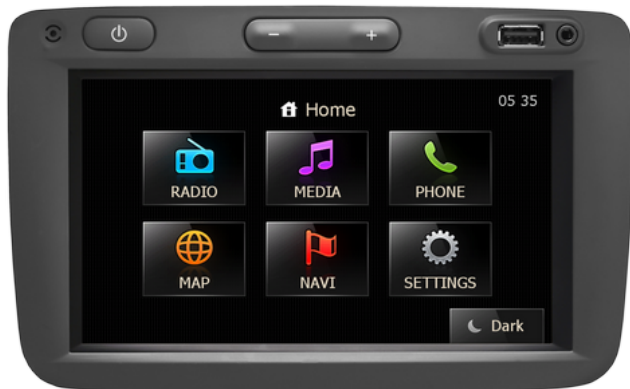
OBS – på nogle bilmodeller, fungerer denne "REV" ledning ikke som en indgangs trigger for bakkamera men i stedet som en udgang – dvs der kommer **+12v** ud på denne ledninger når bil sættes i bakgear. Dette kan typisk først konstateres efter MediaNav radioen er blevet kodet med tester for bakkamera aktivering. Kontroller derfor om dette er tilfældet før der tilsluttes **+12v** baksignal på denne ledning. Hvis der kommer **+12v** på denne ledning skal der ikke tilsluttes baksignal her på.

Tilslut **+12v** baksignal til denne ledning
